**Descrição:** O setor está localizado na planície de inundação do Rio Maguari. A área foi aterrada e ocupada por casas de madeira em palafitas (Figuras 1, 2 e 3), sendo atingida pela inundação principalmente no período chuvoso (fevereiro a maio), a qual é agravada quando coincide com as preamares dos meses de março e abril, havendo a inundação da área. Foi observado o descarte irregular de lixo e águas servidas diretamente na área, o que agrava a situação de risco (Figura 4, 5 e 6).

**Tipologia do Processo:** Inundação, Alagamento

**Grau de risco:** Muito Alto

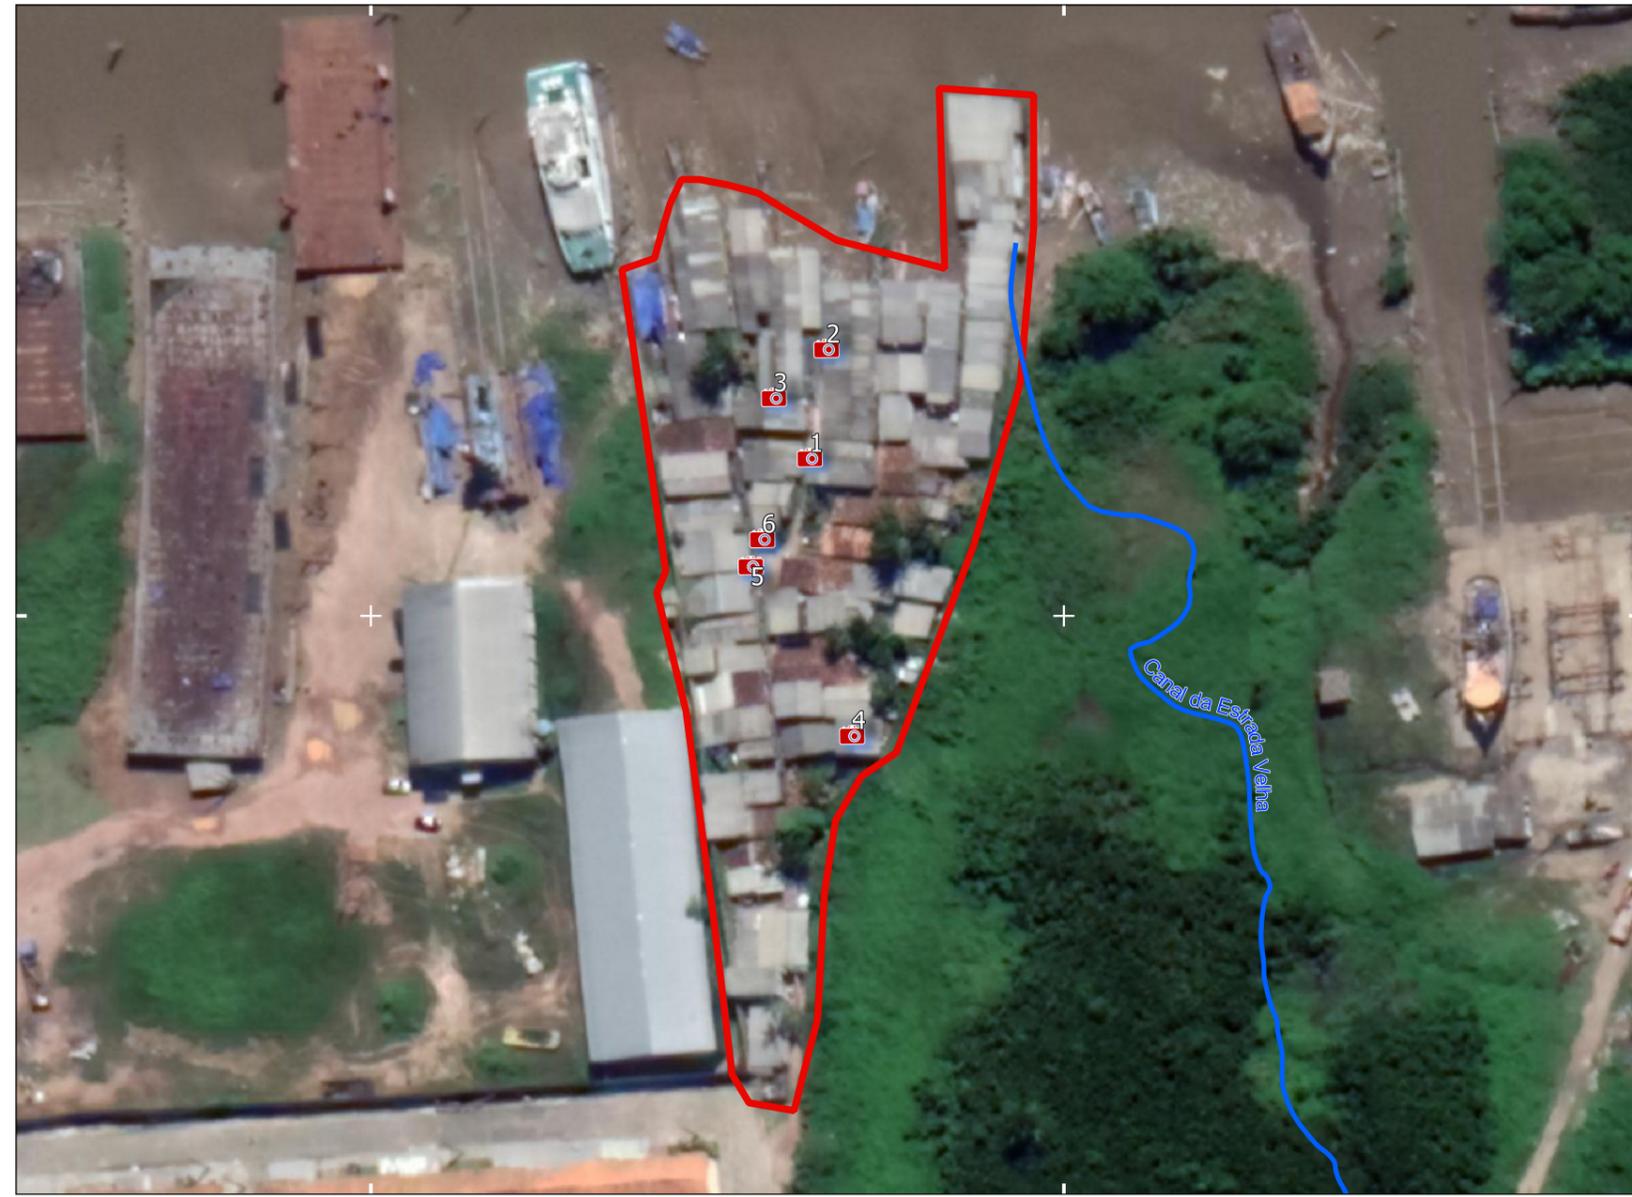
**Quantidade de imóveis em risco:** 60

**Quantidade de pessoas em risco:** 240

- Implantação de rede de esgotamento sanitário, manutenção e limpeza (dragagem e coleta de lixo) das drenagens pluviais e canais de córregos, a fim de evitar que o acúmulo de resíduos impeça o perfeito escoamento das águas durante a estação chuvosa.
- Conscientização dos moradores, com objetivo de evitar descarte de resíduos nas águas.
- Implantação de políticas de controle urbano para evitar construções e ocupações em áreas de preservação permanente (APP), como margens e leitos de rio;
- Instalação de sistema de alerta para as áreas de risco, através de meios de veiculação pública (mídia, sirenes, celulares), permitindo a remoção eficaz dos moradores em caso de alertas de chuvas intensas ou contínuas.
